Beschichtungsprüfung unter KKS-Bedingungen

GfKORR Jahrestagung 2023

Berlin, 07. November 2023

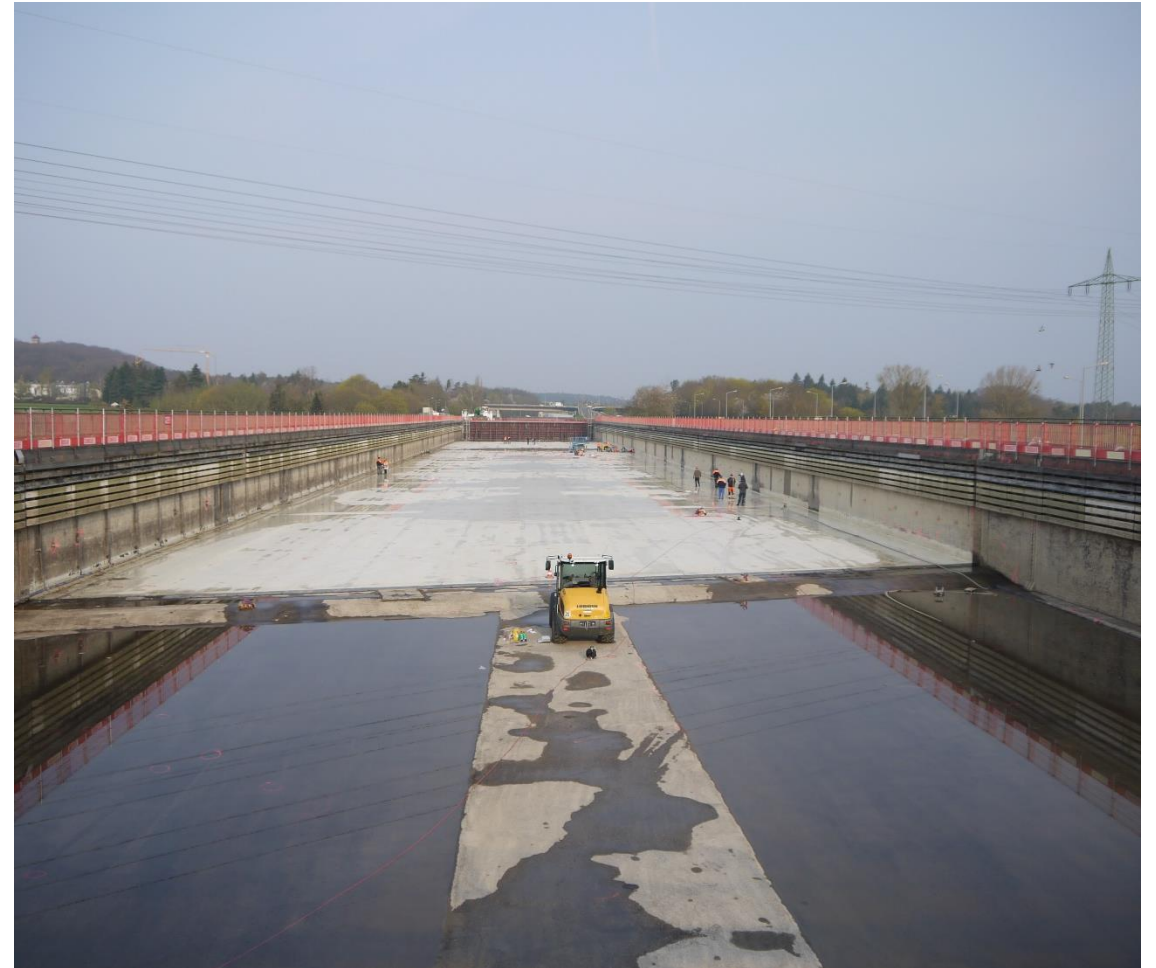
Kanalbrücke Rednitz

- Typische Einsatzgebiete von KKS im Stahlwasserbau
 - Große Schutzflächen: Kanalbrücken

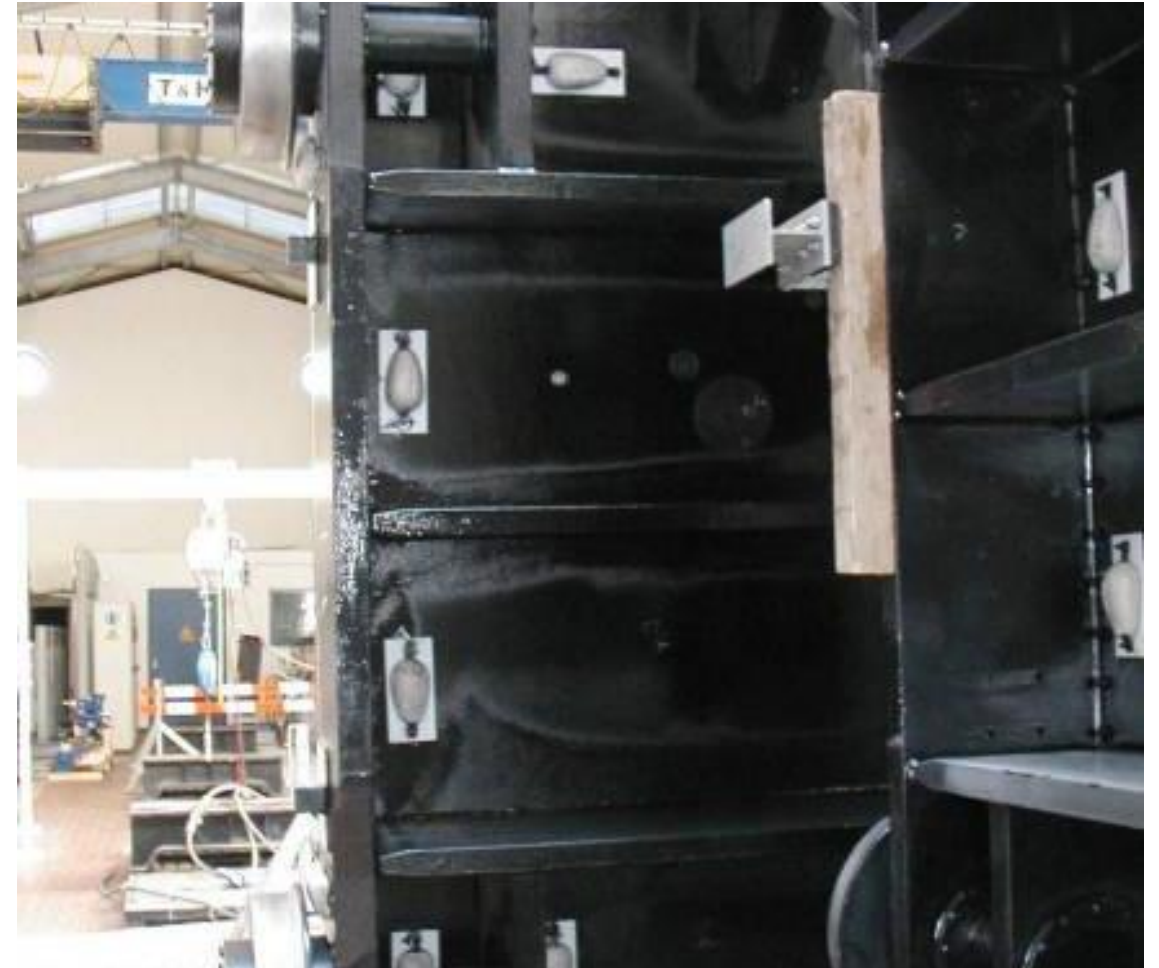
Verschluss mit Anoden

- Typische Einsatzgebiete von KKS im Stahlwasserbau
 - Große Schutzflächen: Kanalbrücken
 - Kompensation von nichtrostendem Stahl: Schleusentore und Wehre

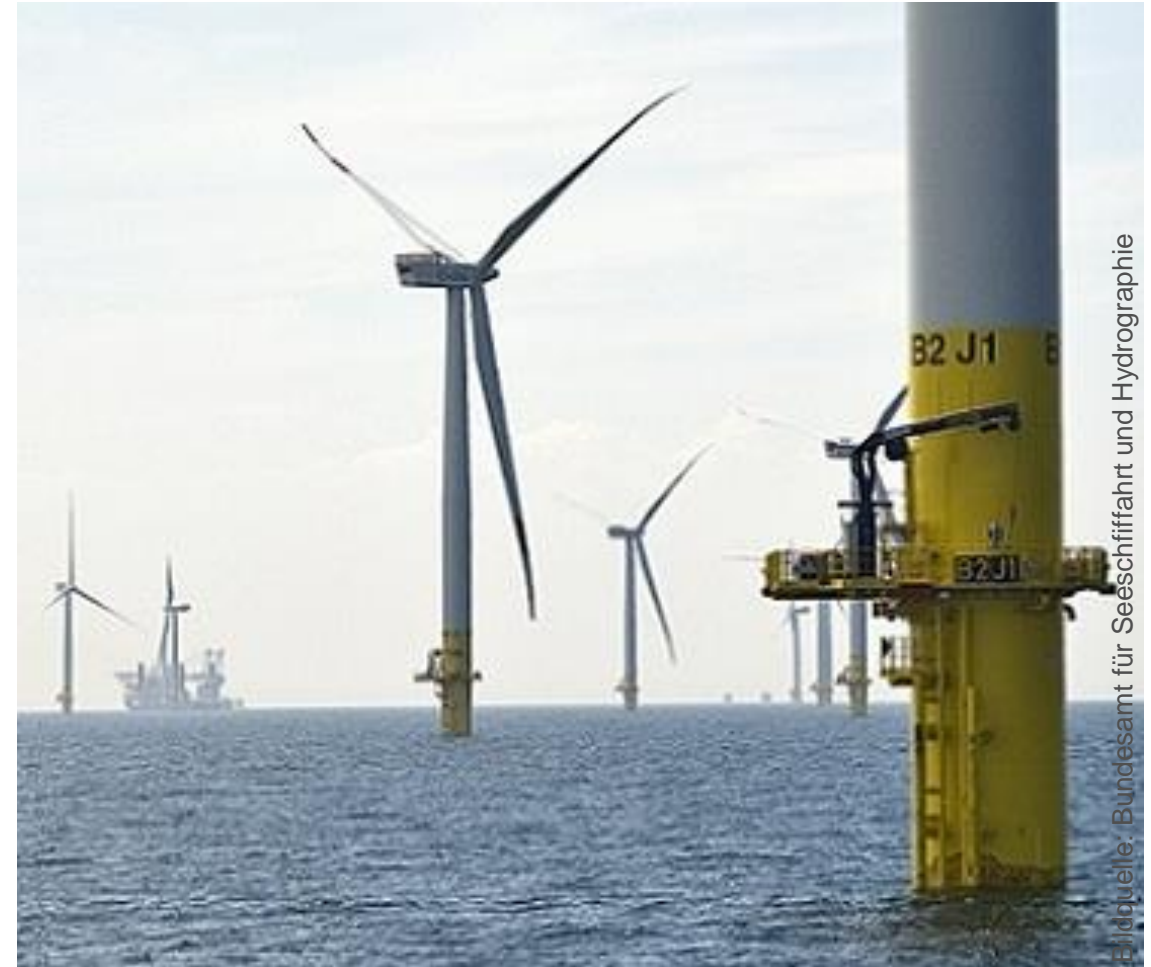
Offshore-Windenergie-Anlagen

- Typische Einsatzgebiete von KKS im Stahlwasserbau
 - Große Schutzflächen: Kanalbrücken
 - Kompensation von nichtrostendem Stahl: Schleusentore und Wehre
 - Korrosive Umgebung: Offshore-Windanlagen

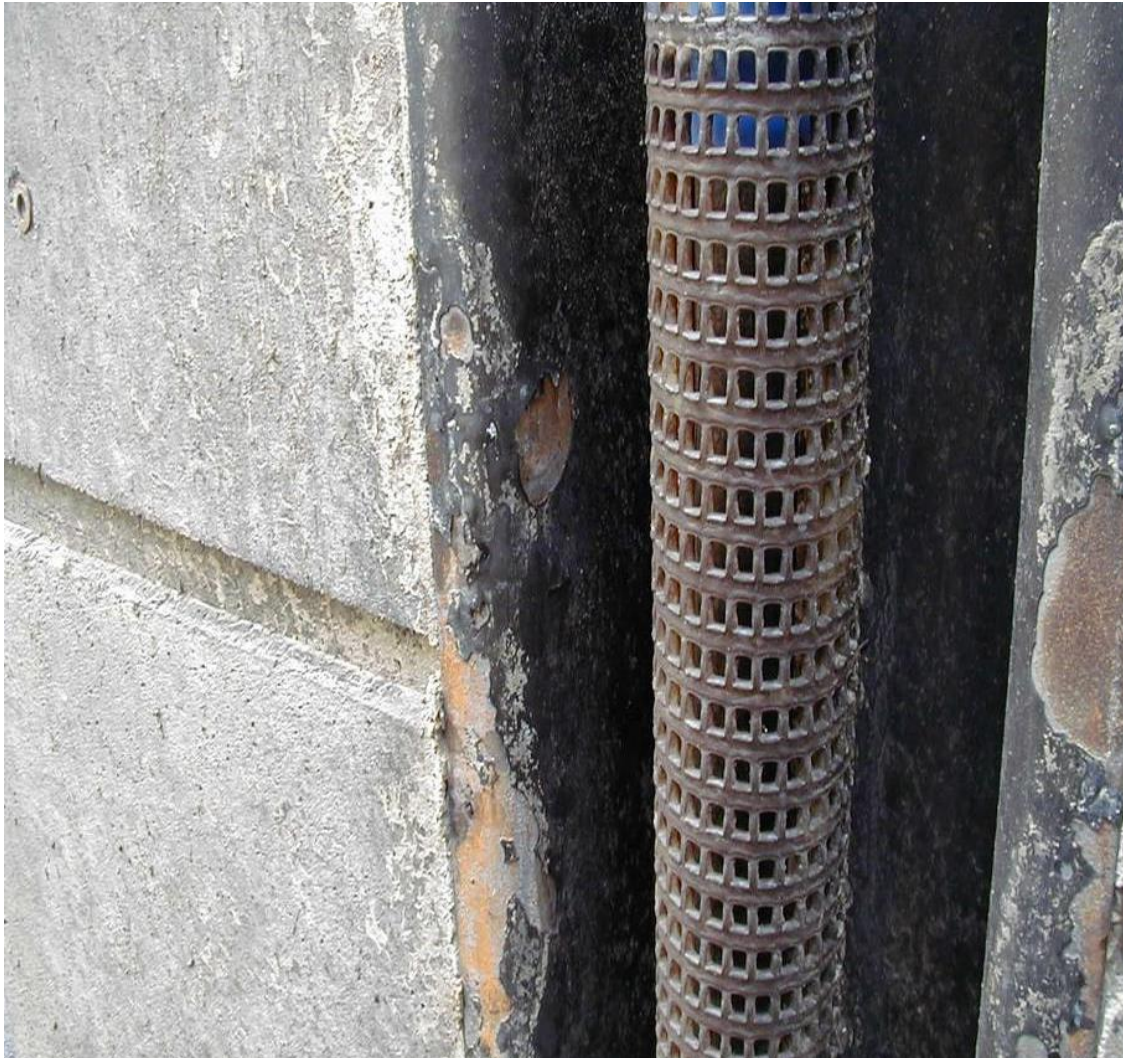
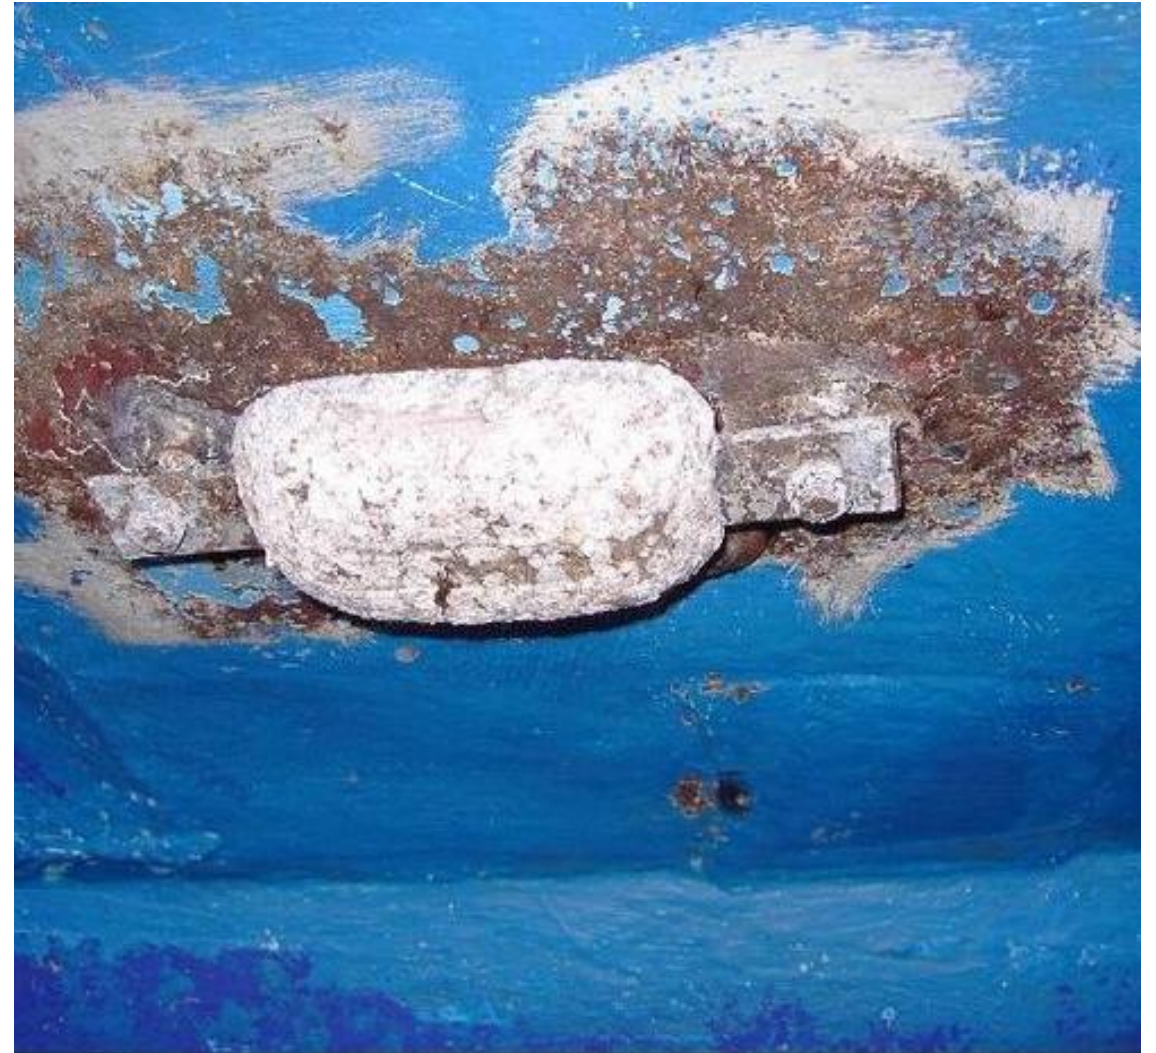
Beispiel: Beschichtungsschäden an einer Kanalbrücke

- Kanalbrücke, ca. 220 m lang und 36 m breit
- Beschichtung: 50 μm EP-Zn + 450 μm EP
- 20 Magnetit-Anoden

- Kanalbrücke, ca. 220 m lang und 36 m breit
- Beschichtung: 50 µm EP-Zn + 450 µm EP
- 20 Magnetit-Anoden
- Schadensbild nach 4/5 Jahren:
 - Abplatzungen der Beschichtung, initiiert durch Blasenbildung
 - Blasen teilweise mit Flüssigkeit gefüllt (pH=8,9)
 - Vermehrtes Auftreten in Trogmitte

- Kanalbrücke, ca. 220 m lang und 36 m breit
- Beschichtung: 50 µm EP-Zn + 450 µm EP
- 20 Magnetit-Anoden
- Schadensbild:
 - Abplatzungen der Beschichtung, initiiert durch Blasenbildung
 - Blasen teilweise mit Flüssigkeit gefüllt (pH=8,9)
 - Vermehrtes Auftreten in Trogmitte
- Potentialmessung:
 - off: ca. -0,80 V vs. Cu/CuSO₄
 - on: bis -1,30 V vs. Cu/CuSO₄
- Potentialbegrenzung nach Regelwerk (hier: MKKS):
 - Mind. -0,85 V (off), max. -1,15 V vs. Cu/CuSO₄
- Vermutlich KKS-Anlage falsch eingestellt

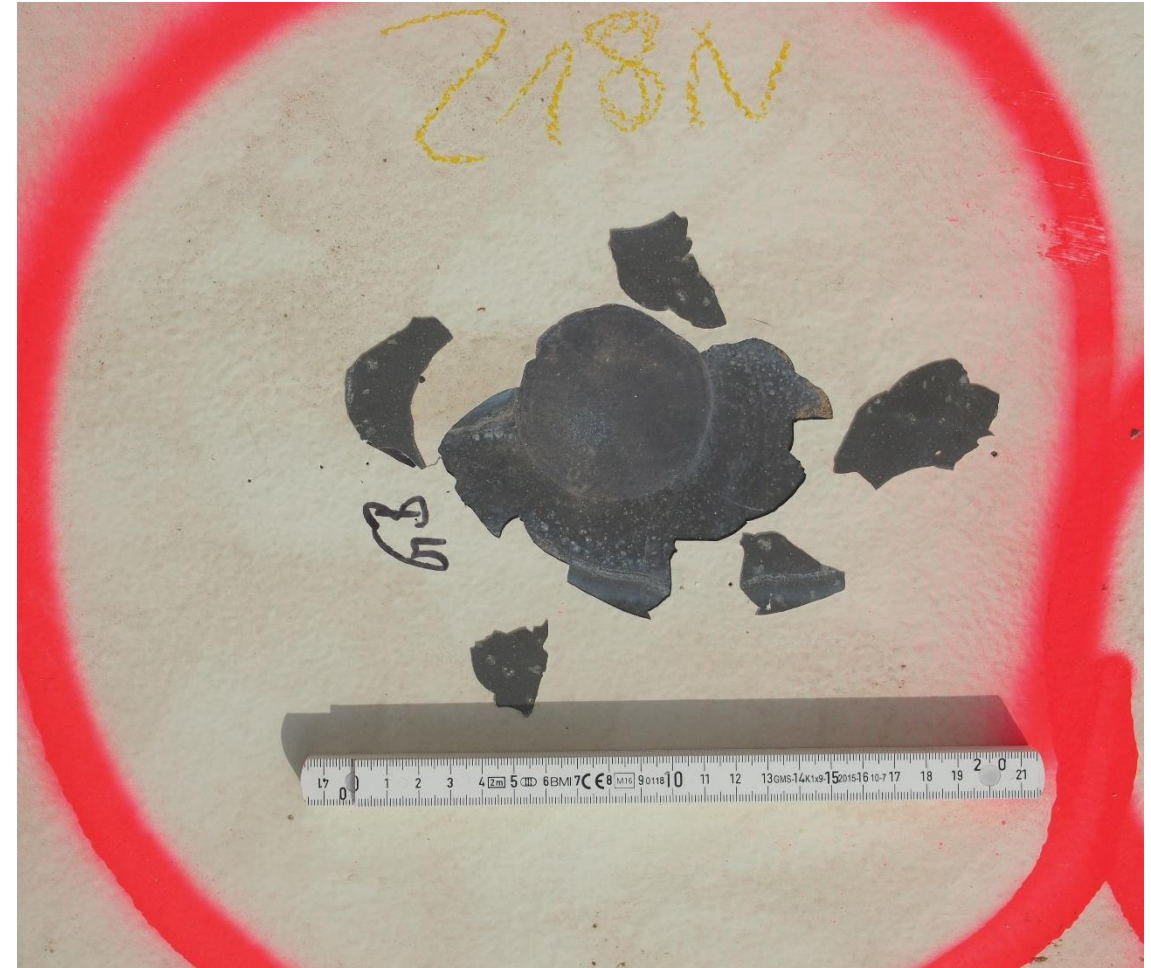
Beschichtungsschaden durch Blasenbildung und Abplatzung

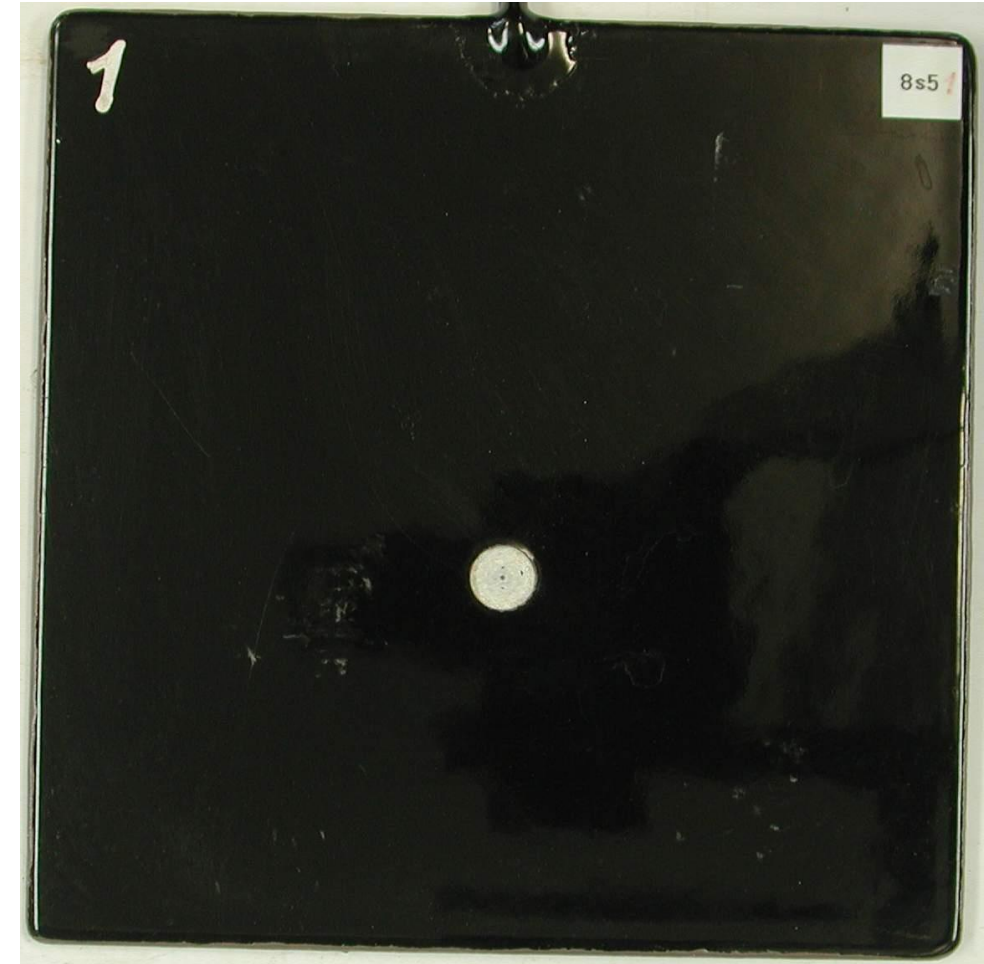
- **DIN EN ISO 12944-9** verwendet Prüfung nach ISO 15711, Verfahren A
 - Immersionskategorie CX und Im4
 - 4200 h (25 Wochen)
 - künstliche Fehlstelle 6 mm Durchmesser
- **Bewertung**
 - 2 von 3 Platten müssen die Vorgabe erfüllen
 - Max. abgelöste Fläche von 20 mm äq. Durchmesser
 - Keine Vorgaben zu Blasen
- **Offshore: Norsok M-501 (2002)**
 - Prüfung der kathodischen Enthaftung nach ISO 12944
 - Weitere Verfahren für > 50 °C

Prüfplatte nach ISO 15711

▪ DIN EN ISO 15711 (2005) – Verfahren A

- 3x 1 Probe 150 x 75 x 2 mm + 3 Kontrollproben
- $-1,025 \pm 5$ mV vs. NHE
- künstliche Fehlstelle kreisförmig 10,0 mm bis zum Stahl

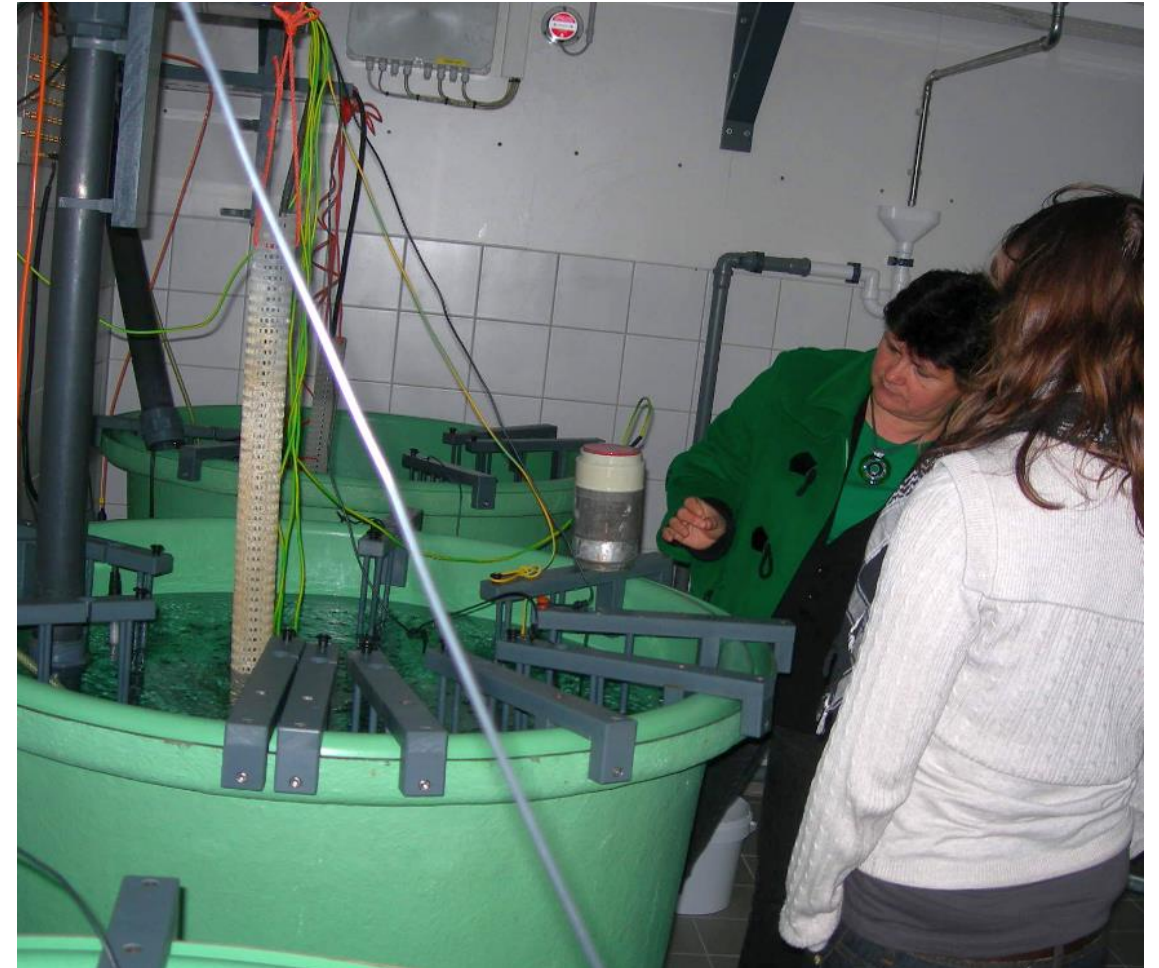
- 2 Becken mit Salzwasser
- 1 Becken mit Brackwasser
- Potential-/Stromanschluss für jede Probe
- 1 Gegenelektrode (MMO)
- 1 Becken mit Salzwasser (Referenz) pro Becken
- 15 Monate, -910 ± 5 mV vs. NHE

KKS-Versuchsbecken der BAW

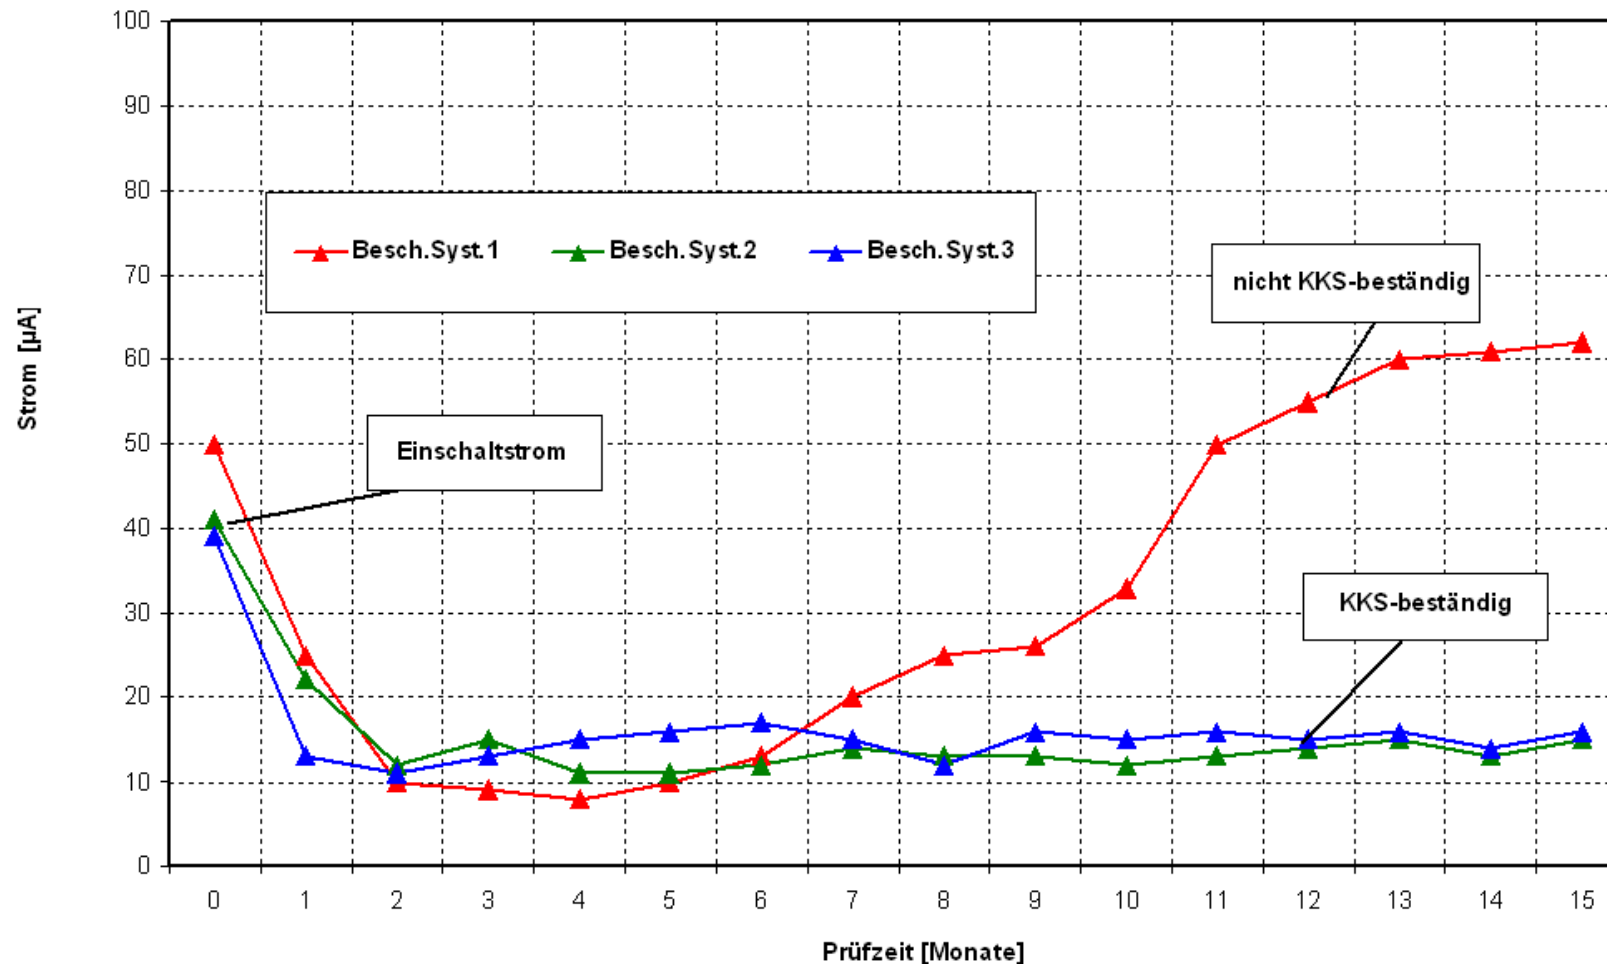
Schutzstrombedarf von Beschichtungen beim KKS-Test in Meerwasser

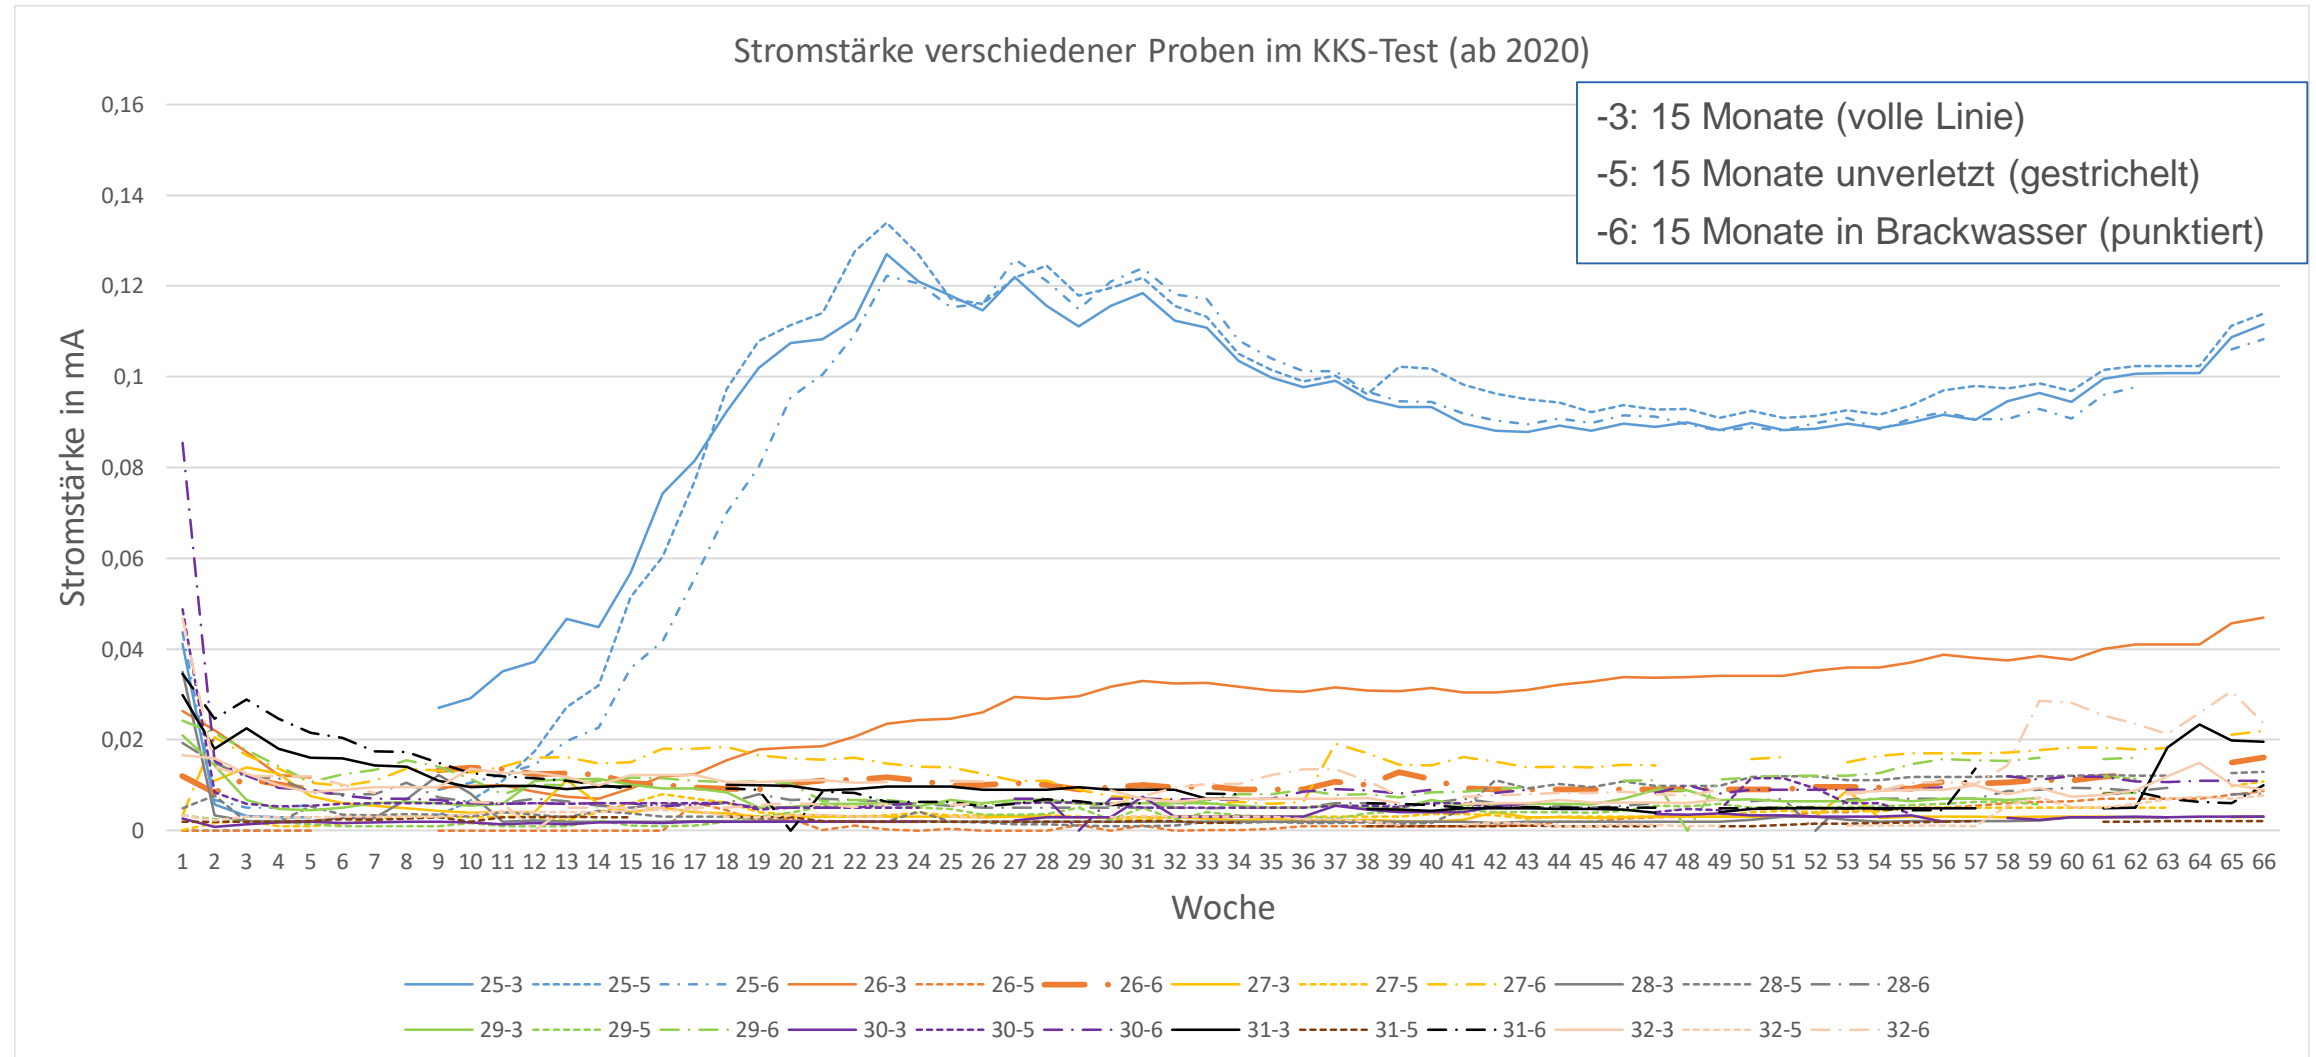
Deutlich nicht tauglich: System 25

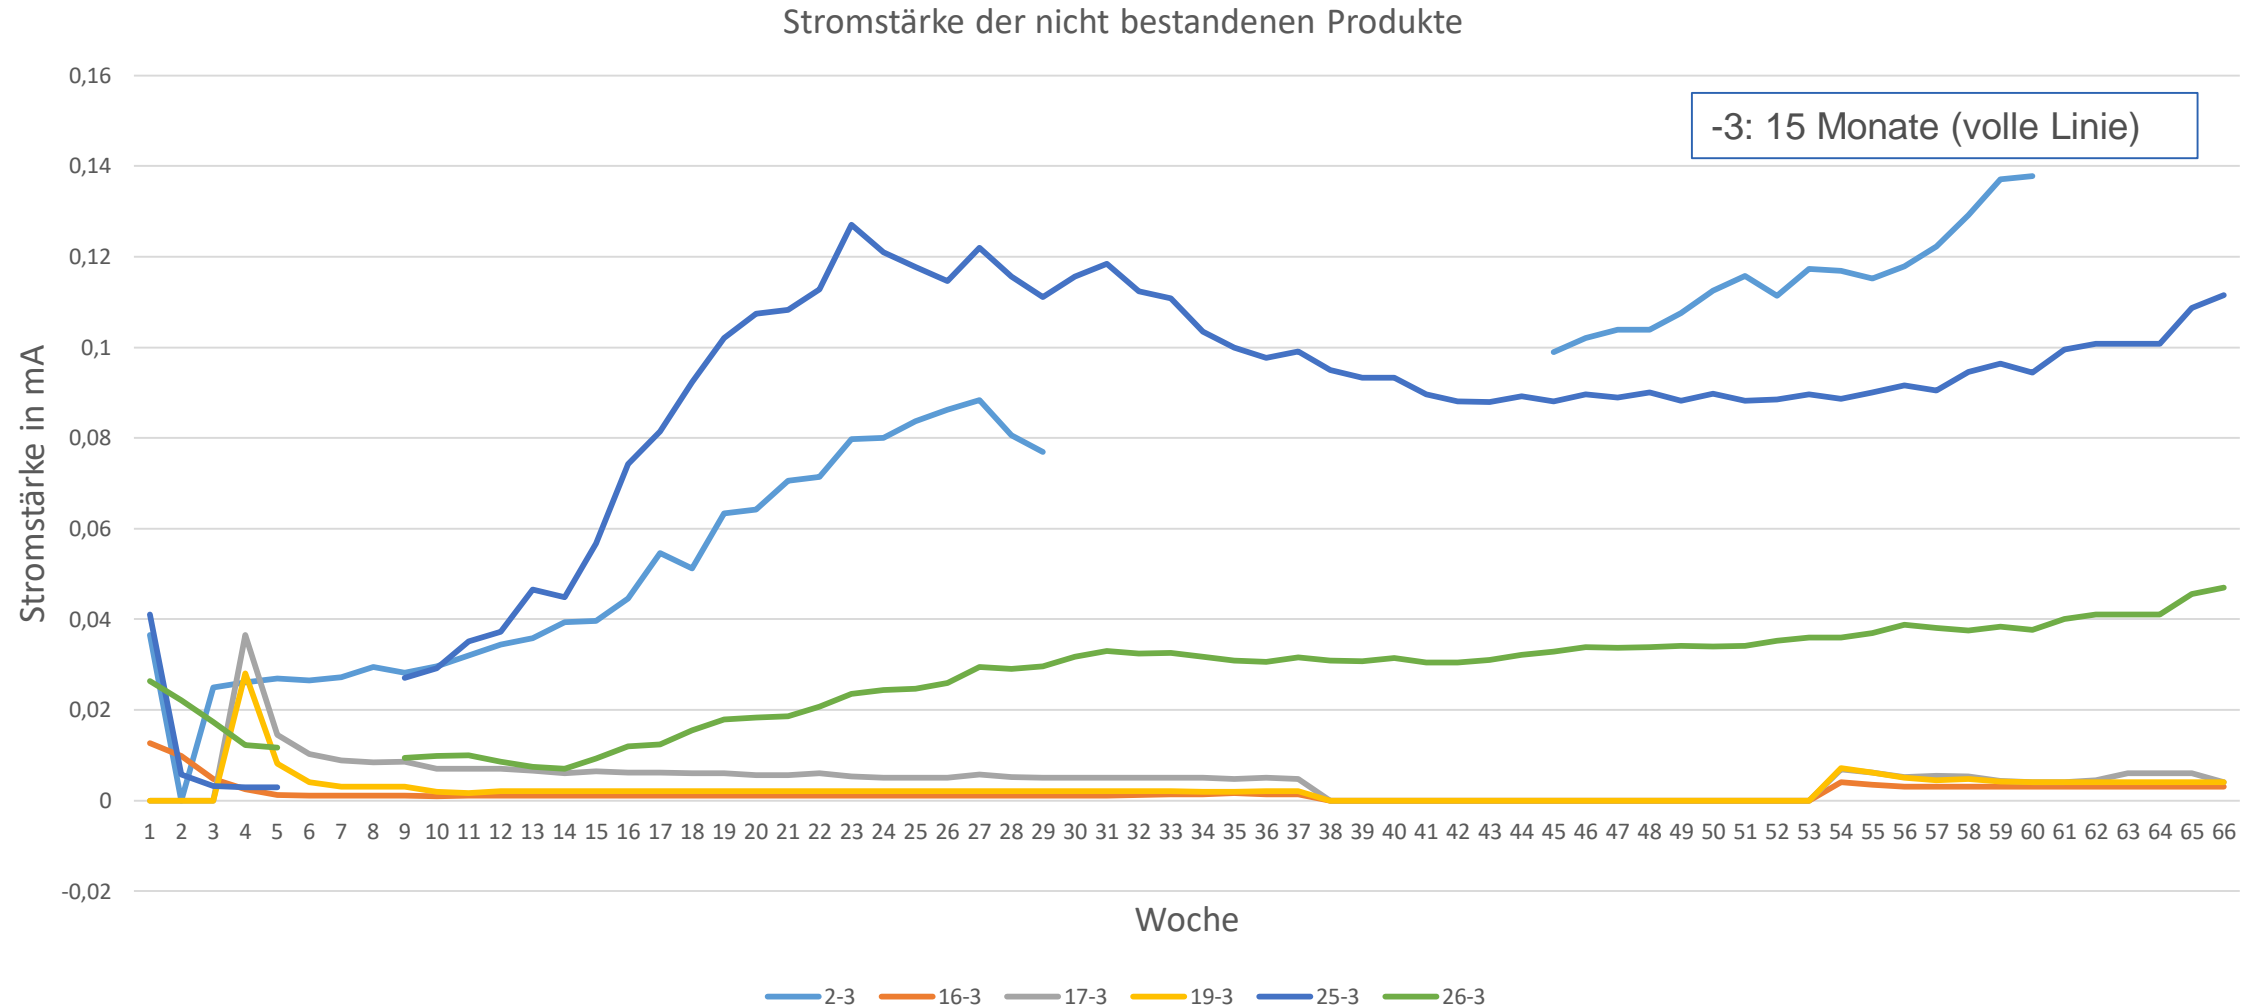
Stromstärke der nicht bestandenen Produkte

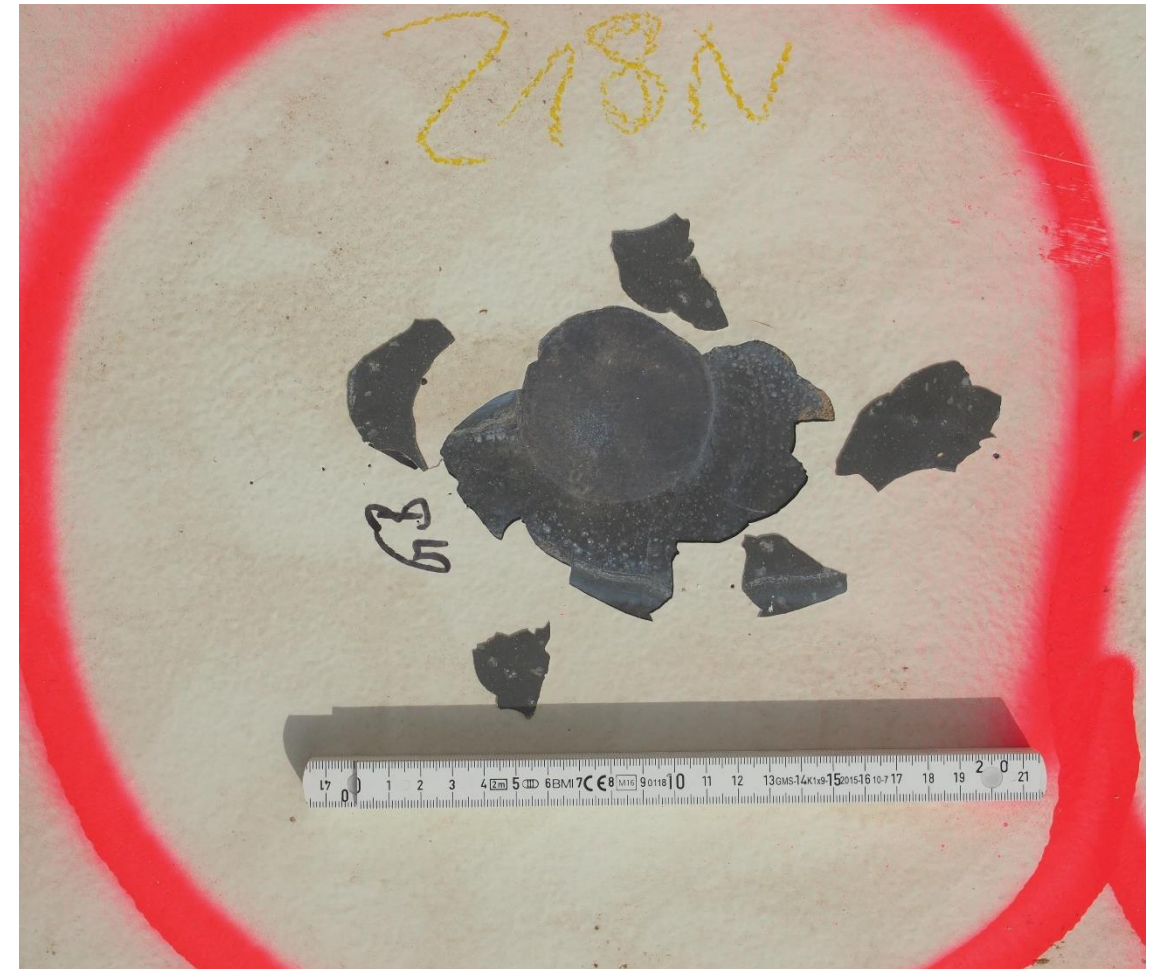
Beschichtungsschaden durch Blasenbildung und Abplatzung
